# Industriekultur

## Grube Storch&Schöneberg

## Röstofen Gosenbach

## Röstofen Biersdorf

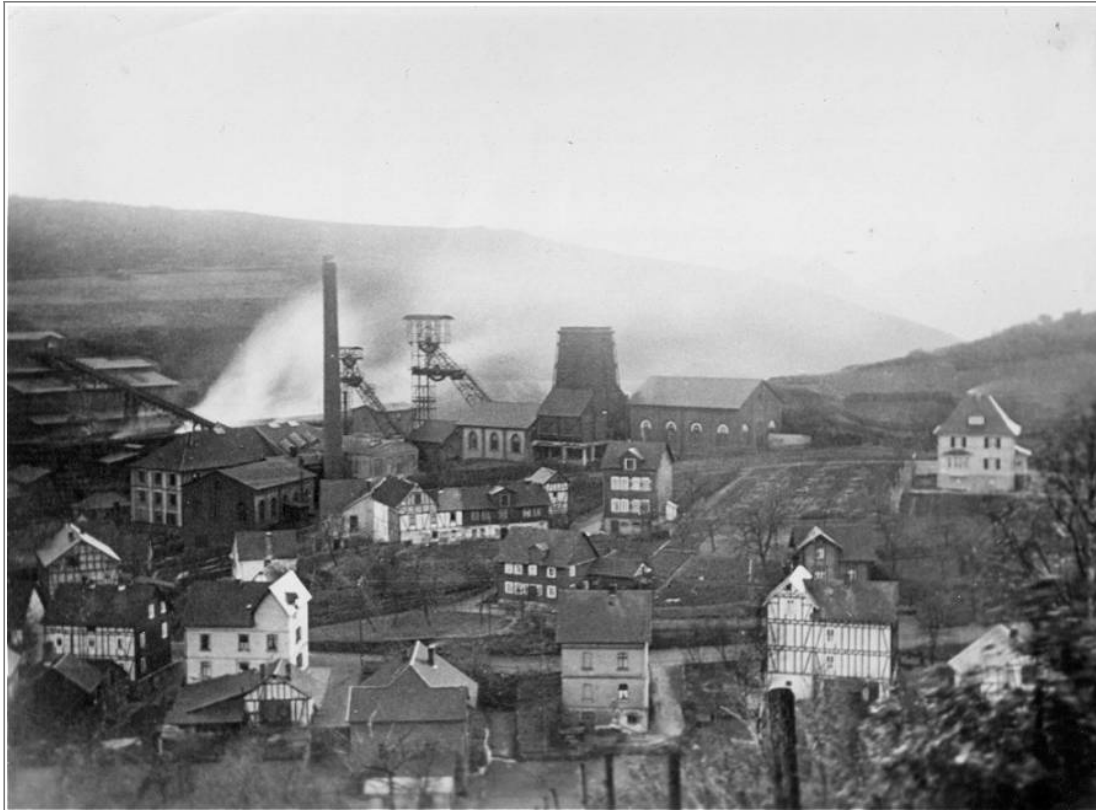
**Bildbeschreibung:** Vom Schornstein aus nach recht blickend sind die beiden Fördergerüste zu sehen. Hieran schließt sich das alte Fördermaschinenhaus an. Dann ist der Kühlturm zu erkennen und das neue Fördermaschinenhaus (Foto: Stefan Fenster)

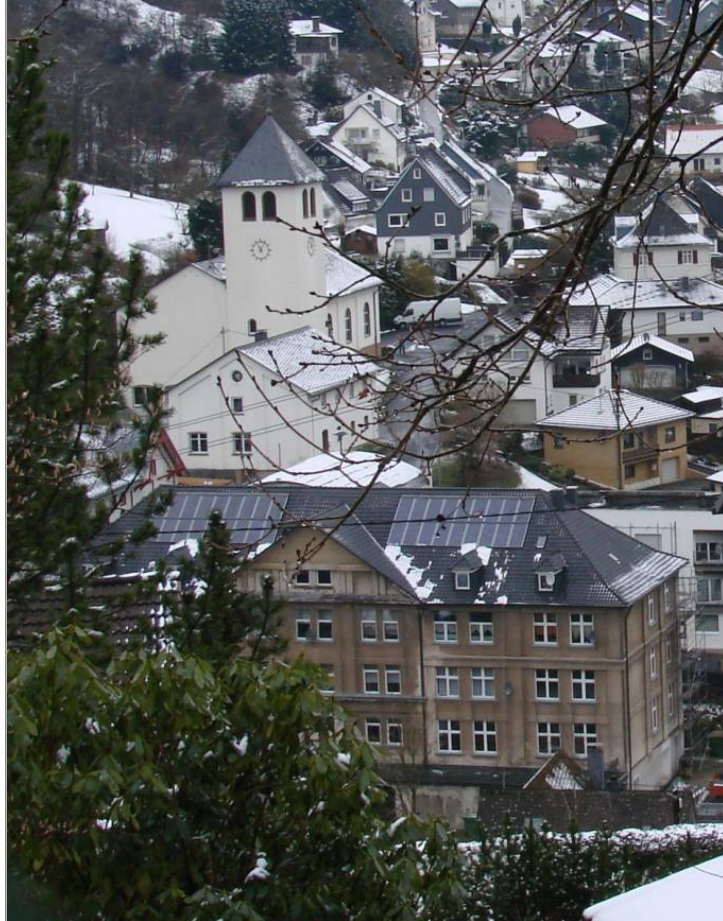
Ansicht aus den 30er Jahren und am verschneiten 23.08.2008. Hinter dem großen Verwaltungsgebäude und Schornstein des Kesselhauses ist das alte Maschinenhaus zu sehen. Im Anschluss daran steht ein hölzerner Kühlturm und dem sich dahinter befindlichen neuen Maschinenhaus. Dieses Maschinenhaus wurde zum Gotteshaus umgebaut. Am 23. März 1958 wurde die Einweihung des Gotteshauses gefeiert. Hier eine Aufnahme vom 23. März 2008.

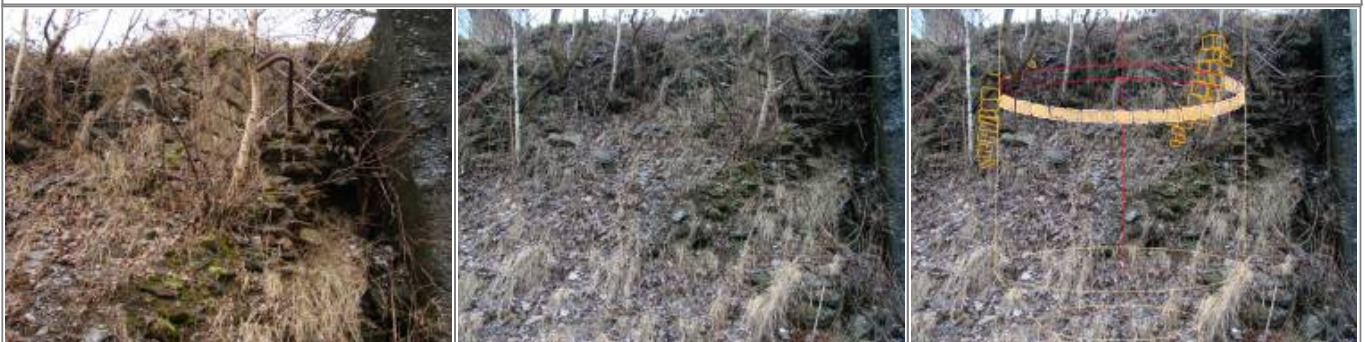
| Ofenreste im Hang | Mauerreste | Mauerreste mit „Sehhilfe“ |

Rechts neben der Bruchsteinmauer ist noch ein angeschnittener Rest eines Röstofens. Hier sieht man bei näherer Betrachtung die Mauerung.

1862 wurden die ersten Röstöfen gebaut und dann ständig ergänzt. So standen 31 Röstöfen direkt an der Grube Storch und Schöneberg, 4 in Niederschelden, 10 am Hüttenplatz. In den folgenden Jahren kamen noch sieben weitere Öfen hinzu. Von den 14 Röstöfen aus der Zeit von 1862 bis 1895 sind noch zwei Öfen sichtbar. Wahrscheinlich befinden sich hinter einem Erdkegel noch zwei weitere Öfen. In der Außenwand fallen vor allem die Öffnungen unter niedrigen Flachbögen auf, aus denen das Röstgut entnommen wurde. Heute sind die Öffnungen zugemauert, der rechte Teil der Ofenwand wird aus statischen Gründen von zwei Betonpfeilern gestützt.
